COMUNE DI LOSONE

**Messaggio municipale no. 150 al Consiglio comunale di Losone:
Domanda di credito di Fr. 805'000.-- per il risanamento del
Canale San Giorgio, tratta Via cesura**

Losone, 18 gennaio 2021

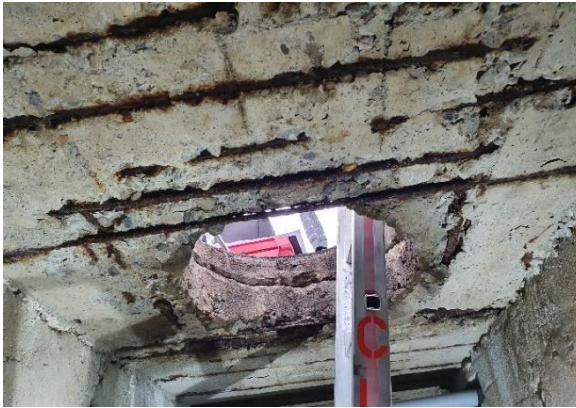
Foto 1: Espulsione copriferro, armature corrose, riduzione sezione barre.

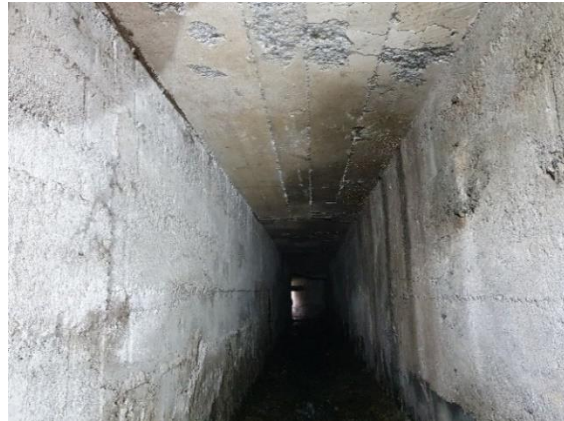
Foto 2: Porosità del calcestruzzo e distacchi locali della pellicola cementizia

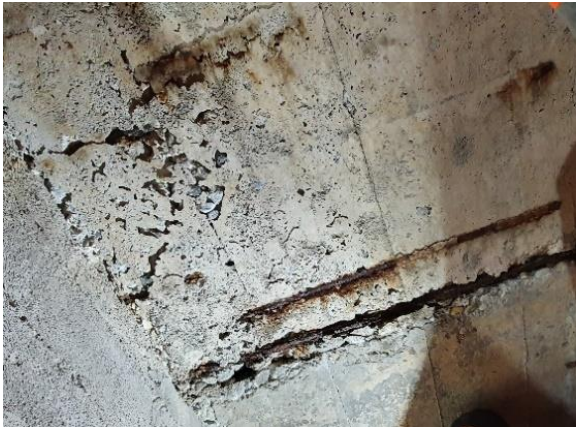
Foto 3: Porosità del calcestruzzo, espulsione di copriferro e armature corrose con perdita di sezione

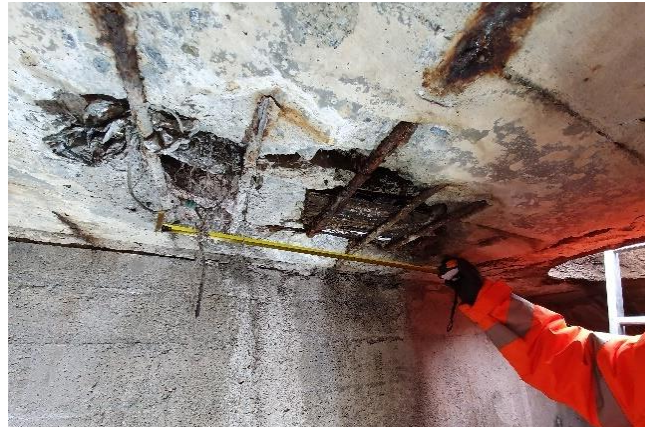
Foto 4: Armature corrose con perdita di sezione

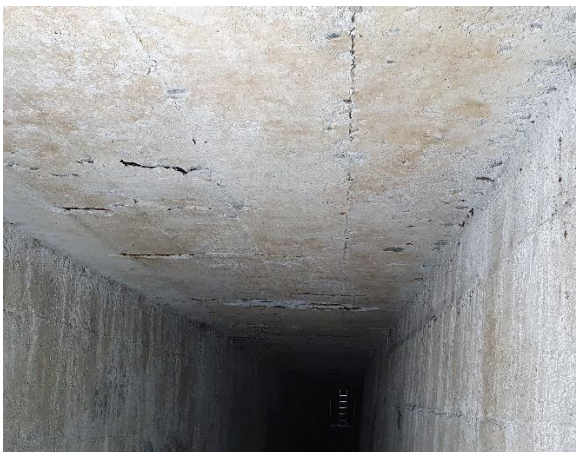
Foto 5: Espulsione di copriferro e processo di rigonfiamento delle armature attivo

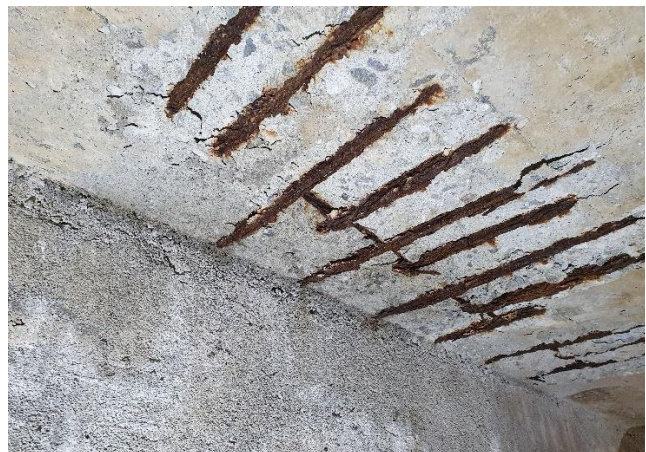
Foto 6: Espulsione di copriferro e armature corrose con perdita di sezione

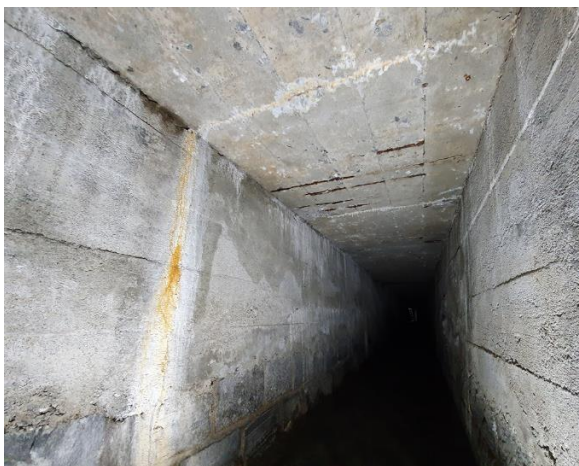
Foto 7: Infiltrazioni

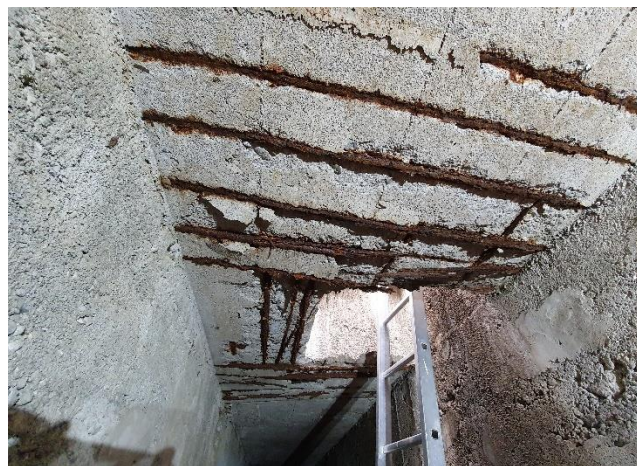
Foto 8: Espulsione di copriferro e armature corrose con perdita di sezione
