COMUNE DI LOSONE

**Messaggio municipale no. 150 al Consiglio comunale di Losone:
Domanda di credito di Fr. 805'000.-- per il risanamento del
Canale San Giorgio, tratta Via cesura**

Losone, 18 gennaio 2021

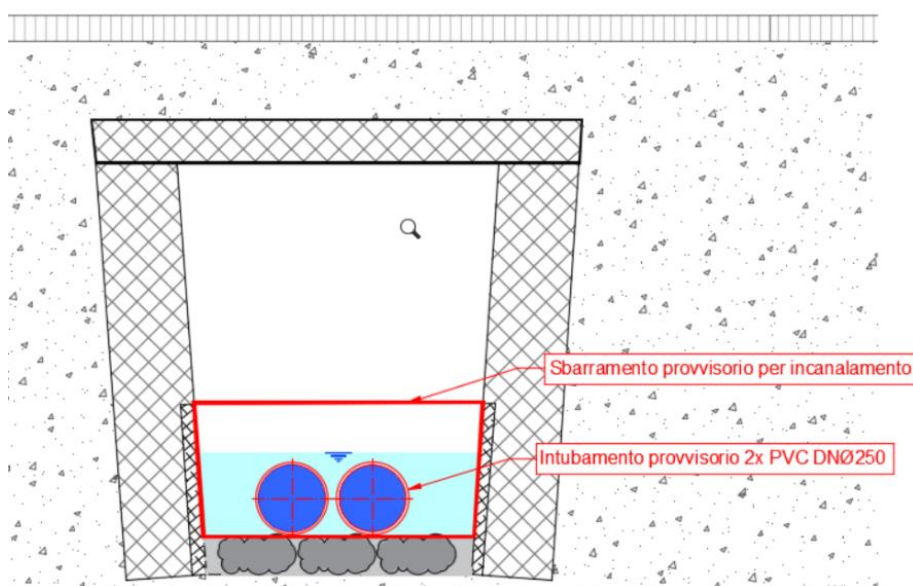
Foto 9: sistema di intubamento provvisorio

Al fine di evitare la contaminazione dell'acqua dai prodotti cementizi del taglio e demolizione, il riale viene intubato tramite un'opera idraulico temporanea.

Durante le ispezioni si è potuto constatare un livello di acqua pari a ca. 5-10 cm, pertanto si ritiene plausibile assumere un livello "medio" pari a 7.5 cm.

Nell'immagine seguente viene riprodotta una sezione schematica con il principio di intubamento provvisorio previsto.
